„Post-Tower“ und Vogelwelt

Zusammenfassung: Von Oktober 2006 bis November 2007 wurden Auswirkungen der Beleuchtung des Bonner „Post-Tower“-Hochhauses auf die Vogelwelt beobachtet. Ca. 1000 Vögel aus 29 Arten wurden im Untersuchungszeitraum unmittelbar an den erleuchteten Turm und seine Nebenanlagen gelockt und verloren hier ihre Orientierung; 200 verunglückten dabei tödlich. Die Anlock- und Irritationswirkung wurde vorwiegend während des Herbstzuges zwischen dem dritten Julidrittel und dem ersten Novemberdrittel festgestellt, in geringerem Umfang auch während des Frühjahrszuges zwischen dem zweiten März- und dem zweiten Maidrittel. Sommergoldhähnchen und Rotkehlchen sind besonders stark betroffen.

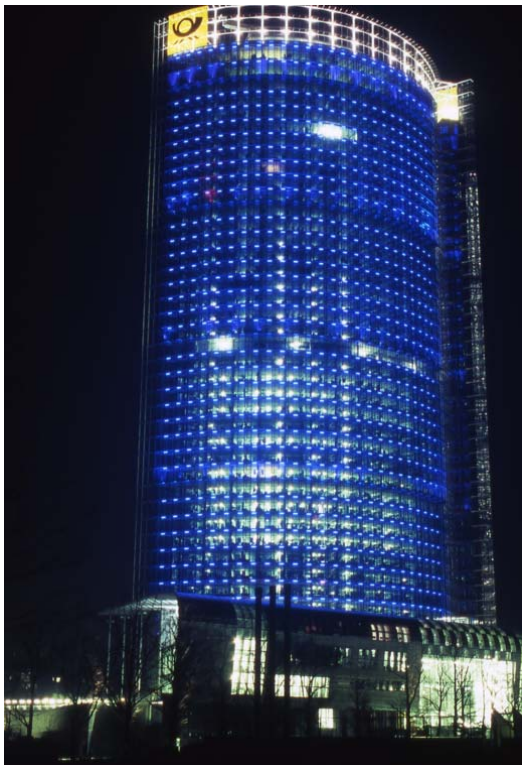
Abb. 1: Post-Tower während der Illumination. Im Vordergrund unten der Konferenztrakt mit Kasino. Aufnahme aus Nord.

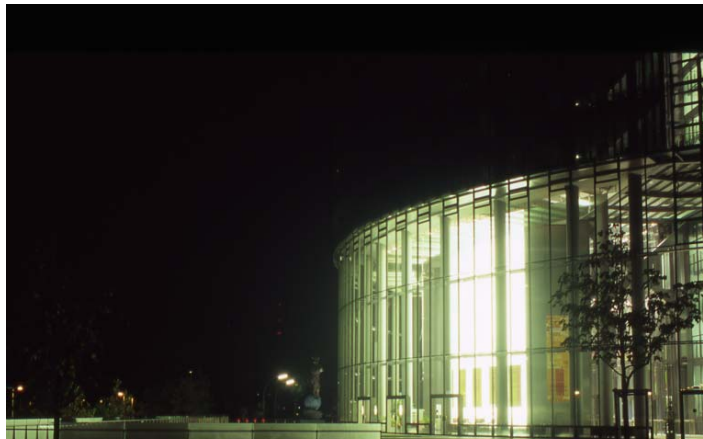
Weitere Todesfälle kamen durch morgendliche Kollisionen an den Scheiben des Erdgeschosses zustande. Während der Nacht in die umgebenden Gehölzen eingeflogene Tiere ließen sich durch die starken, flächigen Wandleuchten im Erdgeschoss des Turms anlocken, die morgens gegen 06:00 Uhr eingeschaltet werden (Abb. 3).

Abb. 3: Einer der beiden ca. 150m² großen Wandfluter an der Südseite des Turms. Nach dem morgendlichen Einschalten (ca. 06:00 h) sind aufgeregte Rufe der jenseits des Vorplatzes in den umliegenden Gehölzen sitzenden Vögel zu hören; einige fliegen die Scheiben an und kommen hier zu Schaden.

- (4) **Wandfluter** im Turm-Erdgeschoss (Südseite; Abb. 3) wegen der weiten Abstrahlung nach außen während der Zeiten mit Kleinvogelzug ausgeschaltet lassen.

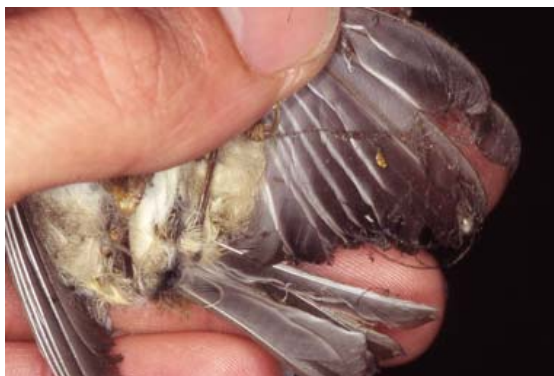
Abb. 5: Sommergoldhähnchen mit Spinnfäden an linkem Flügel, Beinen und Schwanz. Das Tier war in seiner Bewegungsfähigkeit stark beeinträchtigt.

Insbesondere ab Ende August hatten sich insbesondere Sommergoldhähnchen in Spinnfäden verstrickt und waren deshalb in ihrer Bewegungsfähigkeit stark eingeschränkt.

Zwischen dem 25.08. und dem 04.11. waren von 212 lebend aufge-

griffenen Sommergoldhähnchen 83 Tiere (39%) auf diese Weise beeinträchtigt (Abb. 5).

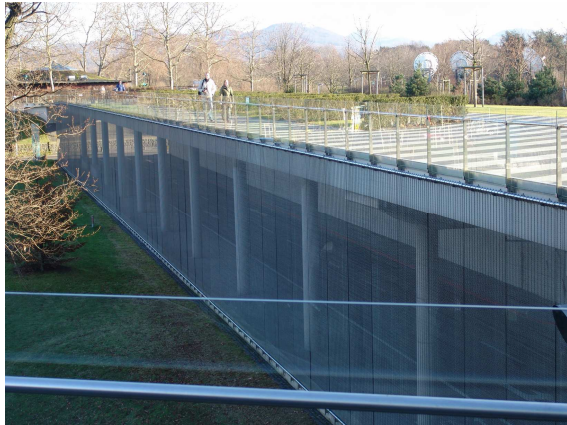
Bei den meisten morgendlichen Kontrollen des Turms wurde auch dieses Gelände an beiden Seiten auf verunglückte Vögel abgesucht (vgl. Abb. 8 und 9). Insgesamt wurden 52 Vögel aufgefunden, die sich auf 14 Arten verteilen (Tab. 3).

Abb. 8: Das Glasgeländer oberhalb der Tiefgaragenzufahrt (Nordseite), vom Turm her gesehen. Im Vordergrund weitere Glaselemente mit Handlauf.

- (5) **Durchsichtige Glasscheiben** für Vögel sichtbar machen und Spiegeleffekte („Himmel“; „Gehölze“) vermeiden, wenigstens durch Aufkleben von UV-Schutzfolien (wirksamer sind 2 cm breite „sichtbare“ Streifen in 10 cm Abstand). Relevante Bereiche: Turmkrone (Abb. 12), wing walls (Abb. 13), Glasgeländer in den Außenanlagen (Abb. 8, 9, 11).

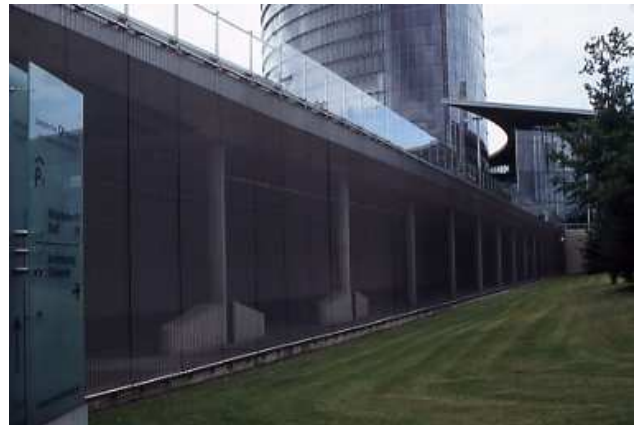
Abb. 9: Das Glasgeländer in Richtung Turm. Die meisten Tiere wurden hier an der Nordseite auf der Rasenfläche gefunden.

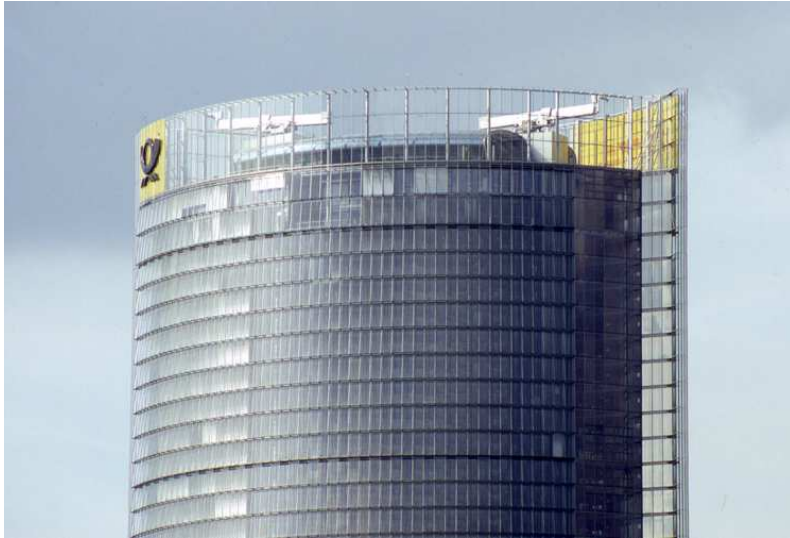
Was sich hier im Kleinen offenbart, findet in größerem Maßstab und mit größeren Vögeln auf dem Dach des „Post-Towers“ statt (Abb. 12). Zum Schutz des dort untergebrachten Vorstandsbereiches („Penthouse“) ist dieser mit drei Etagen hohen Glaswänden umgeben. Nach Auskunft von Mitarbeitern der Post AG und der Reinigungskräfte werden hier regelmäßig größere Vögel angetroffen. Sie können ebenfalls nicht selbstständig in Freiheit gelangen, da sie die Glaswände nicht erkennen und nicht steil genug nach oben abfliegen. Vor allem Tauben und Greifvögel sollen hiervon betroffen sein. Eigene Beobachtungen liegen aus diesem Bereich wegen fehlender Zugangsmöglichkeiten nicht vor.

Abb. 12: Vogelfalle Turmdach: Großvögel wie Tauben und Greifvögel gelangen zwar hinein, aber aus eigener Kraft nicht mehr aus dem Bereich zwischen den Glaswänden hinaus. – An der rechten Seite des Gebäudes ist eine der beiden „wing walls“ zu erkennen.

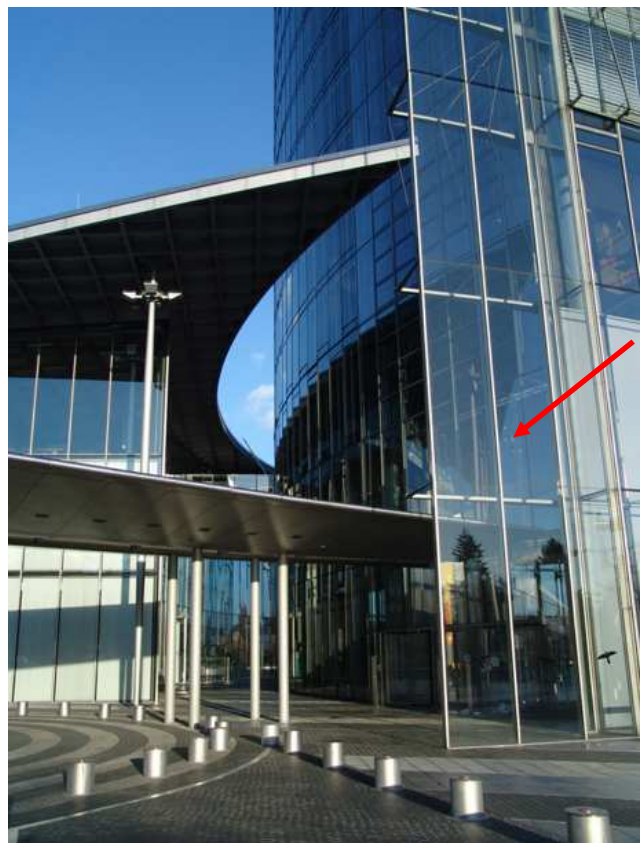
Ein letzter Hinweis gilt den so genannten „wing walls“ an beiden Schmalseiten des Turms (Abb. 12 und 13). Sie sind drei Glaselemente breit, ragen entlang des gesamten Turms etwa 4,3m über dessen Seiten hinaus und sollen die Windgeräusche am Gebäude vermindern. Auch diese Glaswände sind für viele Vögel nicht sichtbar. Demzufolge fanden sich überdurchschnittlich viele Tiere am Fuße der beiden „wing walls“, nachdem sie offenbar versucht hatten, den Turm an der Seite zu umfliegen.

Abb. 13: Blick vom Haupteingang aus Richtung Westen in die Passage zwischen Turm und Lounge/Kasino (linkes Gebäude). Am rechten Bildrand ist eine der beiden „wing walls“ (Pfeil) zu sehen.

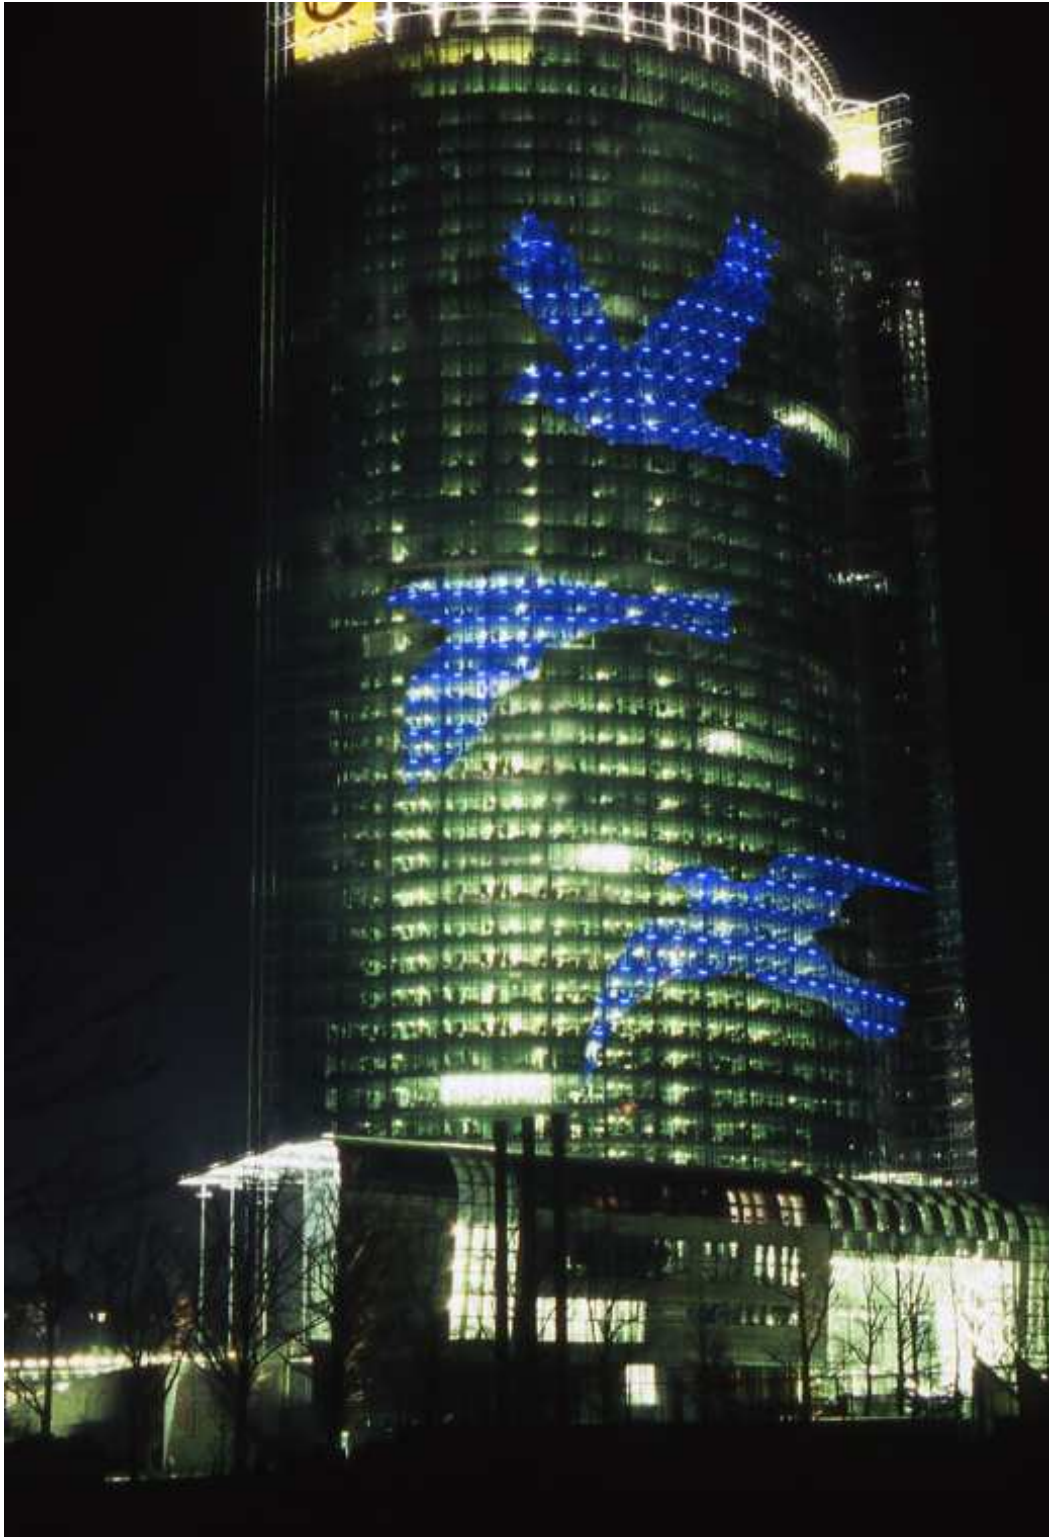
Abb. 14 (Fotomontage): So könnte die Fassaden-Illumination während der Zeiten des Vogelzuges künftig aussehen. Blaue Vogelsilhouetten, die nur kurzzeitig intervallartig am Turm zu sehen sind, dürften ziehende Vögel weniger beeinträchtigen. Noch besser wäre es, auf jegliche Illumination zu verzichten; auch die nächtliche Flurbeleuchtung sollte weiter reduziert und die Himmelsstrahler ausgeschaltet werden.

- (1) **Fassadenbeleuchtung** während der Zeiten mit Kleinvogelzug abgeschaltet lassen. Probestweise können zwecks Information der Öffentlichkeit blaue Vogelsilhouetten intervallartig dargestellt werden (1-2 sec Darstellung, 10 sec Pause; vgl. Abb. 14).

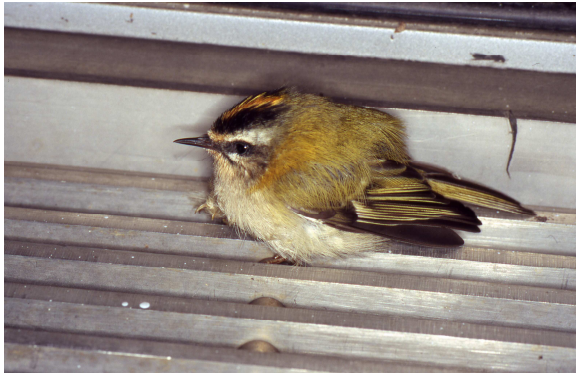
Abb. 15: Ein typisches Bild zwischen August und November: Ein geschwächtes Sommergoldhähnchen am Fuß des Turms. Mehr als ein Viertel des Sommergoldhähnchen-Weltbestandes brütet in Deutschland. Da Deutschland zudem im Zentrum des Verbreitungsgebietes liegt, kommt uns für die globale Erhaltung dieser Art eine besondere Verantwortlichkeit zu.

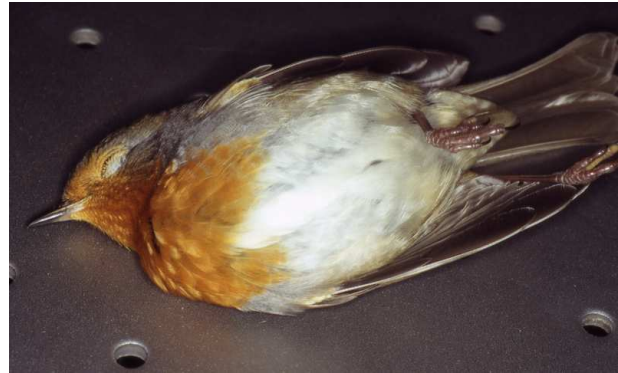
Abb. 16: Rotkehlchen stellen am Turm die meisten Todesopfer. An dieser Art hat man experimentell nachgewiesen, dass Zugvögel das Magnetfeld über so genannte Cryptochrome im rechten Auge wahrnehmen. Die Aktivität dieser Stoffe – und damit das Orientierungsvermögen der Tiere – hängt von der Wellenlänge des auftreffenden Lichtes ab. Rotes und gelbes Licht wirkt sich besonders negativ aus.

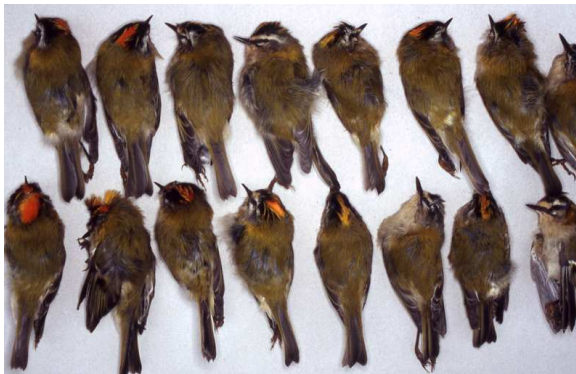
Abb. 17: Tote Sommergoldhähnchen zweier aufeinander folgender Nächte (auf den 25. und den 26.08.07) mit starker Anlockwirkung durch den Turm. In diesen beiden Nächten wurden insgesamt 61 Sommergoldhähnchen am Turm registriert; die Nacht auf den 26.08. lieferte mit 36 Tieren den Spitzenwert für diese Art. Ziehende Sommergoldhähnchen wurden von Mitte August bis Anfang November durch den Turm angelockt.

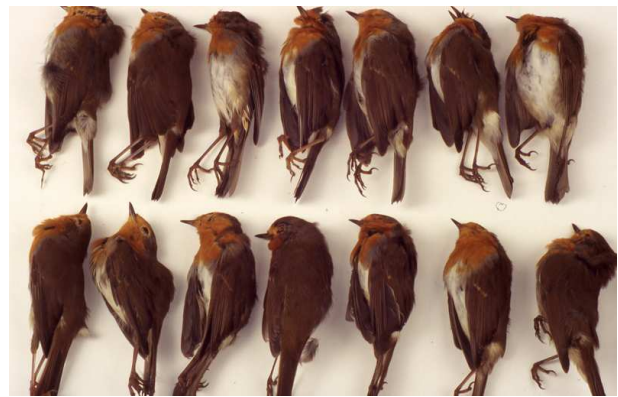
Abb. 18: Tote Rotkehlchen zweier aufeinander folgender Nächte (auf den 02. und den 03.10.07) mit starker Anlockwirkung durch den Turm. Von Mitte September bis Mitte Oktober, wenn Tiere aus nördlichen Regionen durchziehen, traten Rotkehlchen am Turm zahlreicher in Erscheinung. Mit 46 Rotkehlchen und 73 Vögeln insgesamt lockte das Licht in der Nacht auf den 03.10.07 soviel Vögel wie in keiner anderen Nacht während der Untersuchung an den Turm.

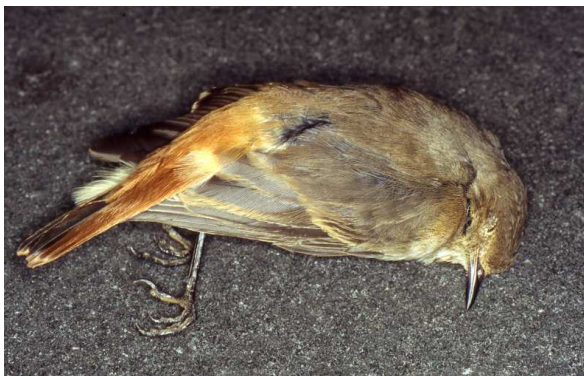
Abb. 19: Auch seltenere Arten – im Bild eine Nachtigall – kommen am Turm ums Leben, stellen aber hier nicht die Mehrzahl der Individuen. Welche Gründe für das Artenspektrum am Turm verantwortlich sind und warum manche nachts ziehenden Arten kaum beeinträchtigt zu werden scheinen, ist bisher nicht geklärt. Während der Beobachtungszeit von einem Jahr wird das Artenspektrum jedoch nicht vollständig erfasst.
